# EUR AMBIENTE

**RICOSTRUZIONE VIABILITA' PONTE SATA / GR  
CROLLATO A SEGUITO ALLUVIONE campata 9 m  
ESECUZIONE CON ELEMENTI SCATOLARI 450x300cm affiancati**

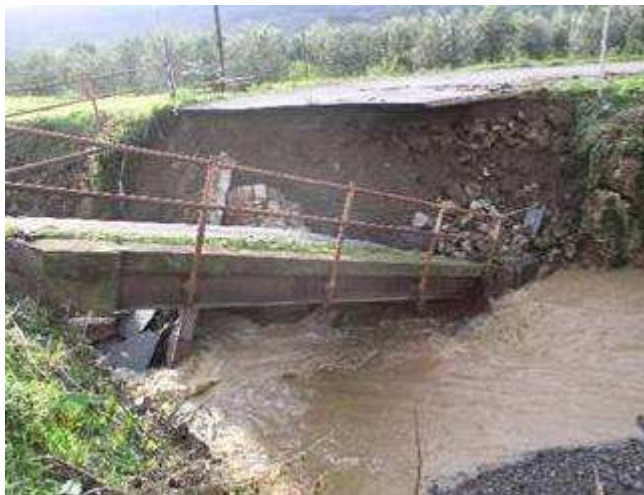
Crollo del ponte visto di lato

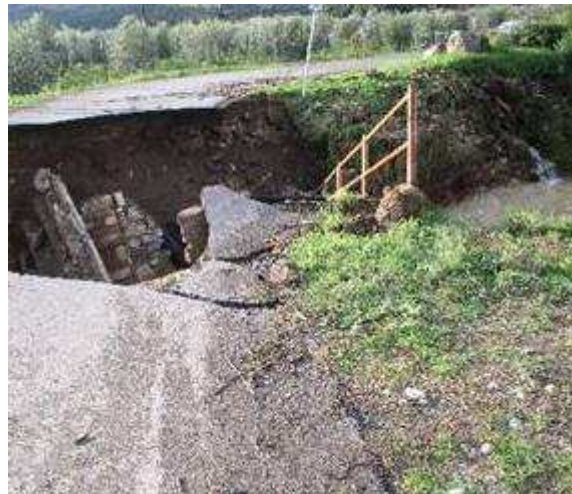
Crollo del ponte visto dalla strada

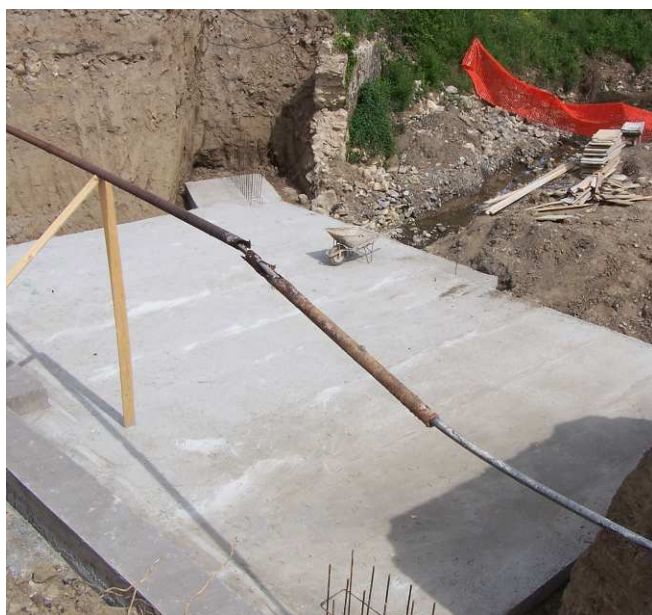
Soletta di appoggio dello scatolare

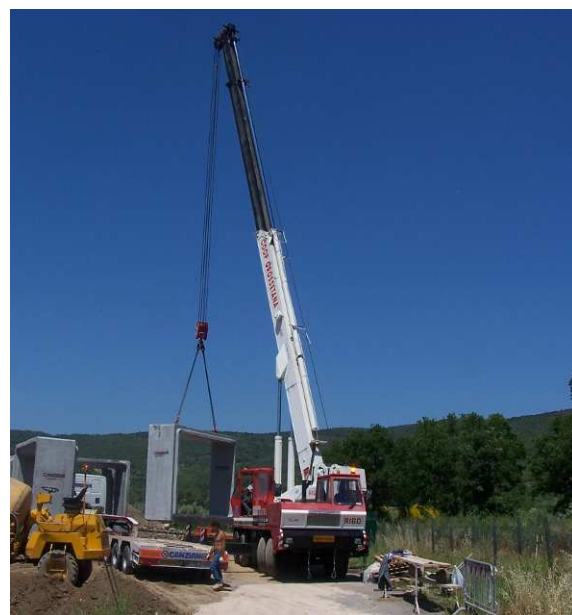
Arrivo dei manufatti scatolari in cantiere

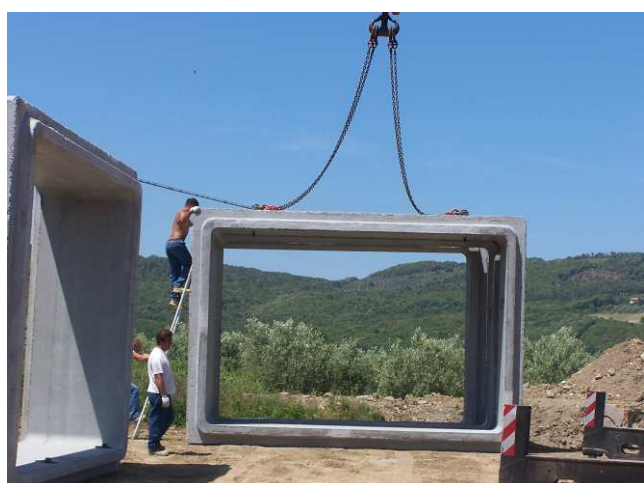
Movimentazione dei manufatti scatolari

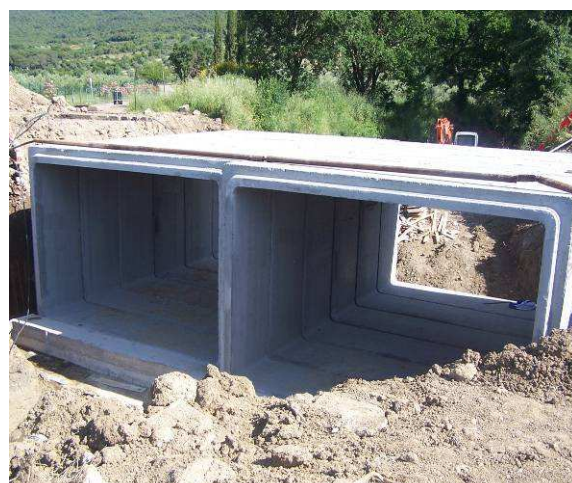
Manufatti posati

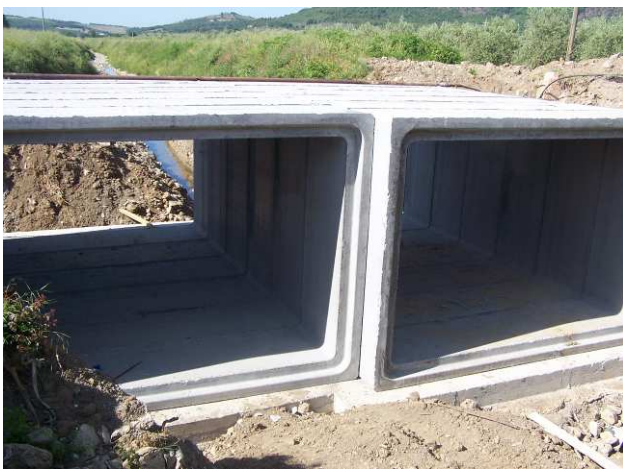
Manufatti posati

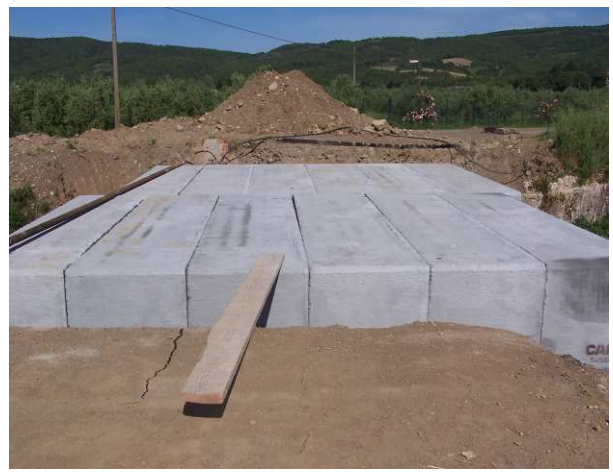
Manufatti posati

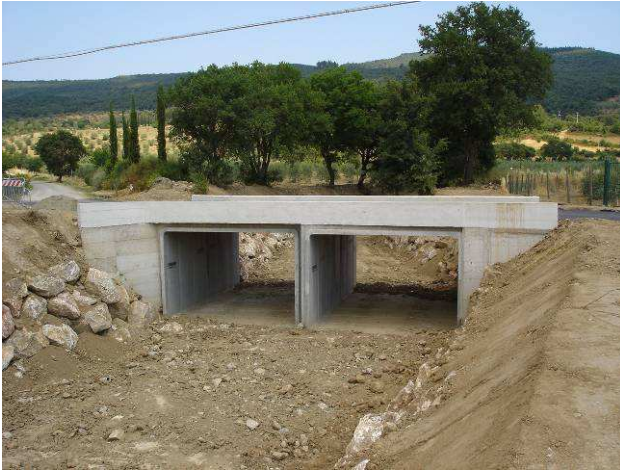
Vista di valle

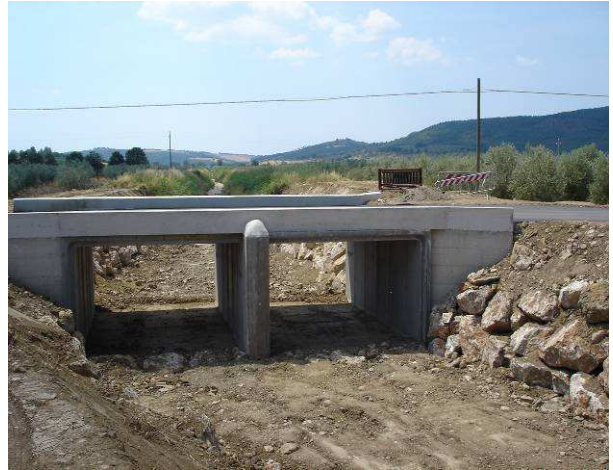
Vista di monte

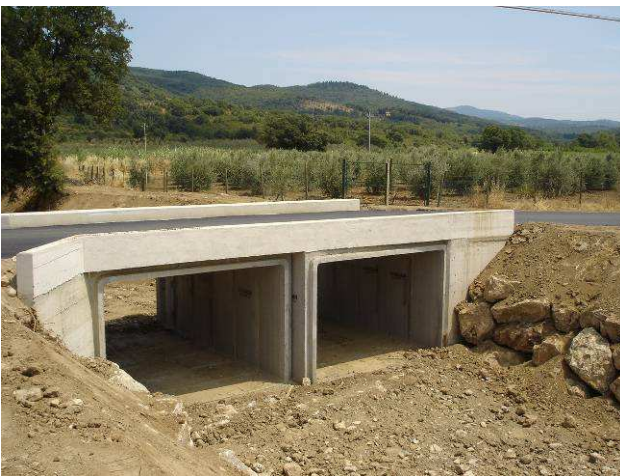
Vista di valle

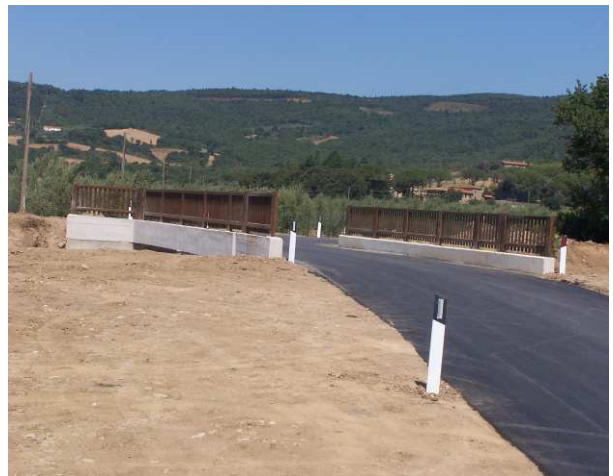
Vista strada

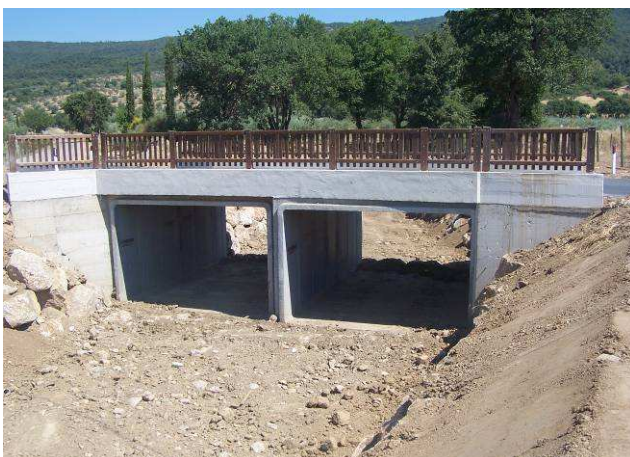
Lavoro finito vista di valle

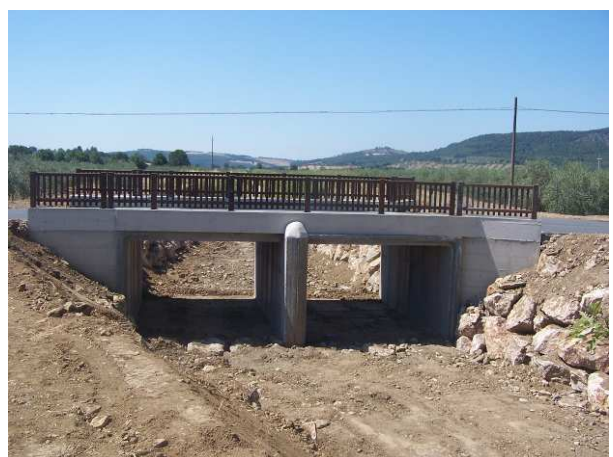
Lavoro finito vista di monte
